**Protokol z termografické analýzy povrchového teplotního profilu  
obvodového pláště panelového bytového domu  
Makovského 1339/16, 1340/14, 1341/12, Praha 6 – Řepy**

Zadavatel: SVJ Makovského 1339 – 1341  
Makovského 1341/12  
160 00 Praha 6 – Řepy  
IČO 265 11 827

Zpracovatel: Doc. Ing. Jan Pašek, Ph.D.  
Hvozdnice 199  
252 05 Hvozdnice  
IČO 629 89 502

Datum: leden 2011  
Číslo zakázky: 1101

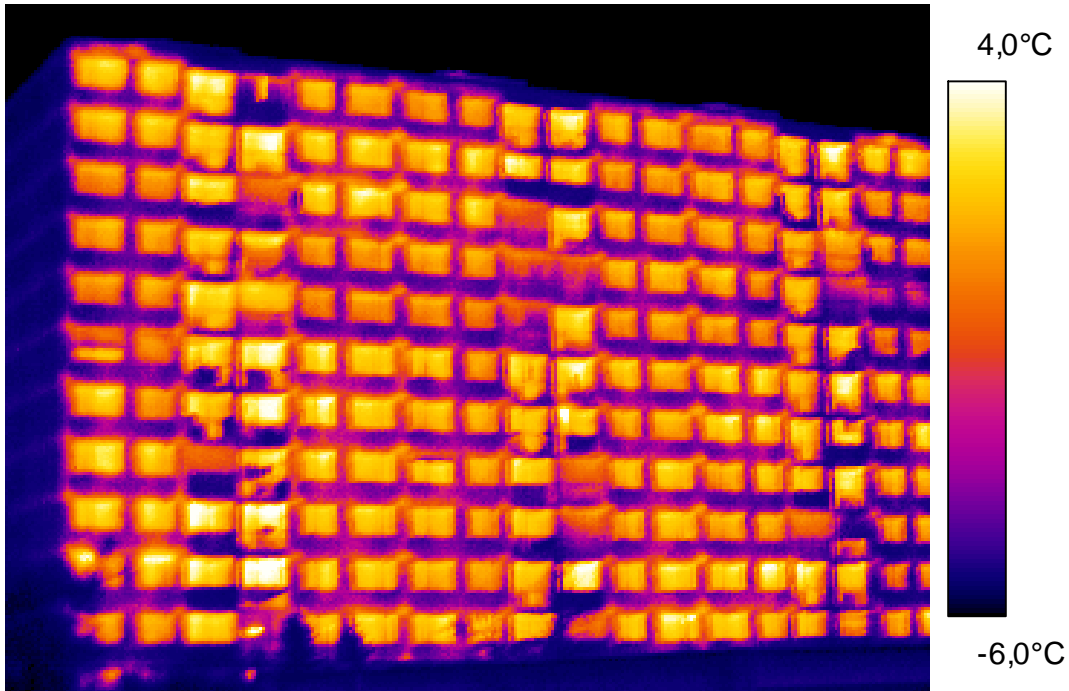
Obr. 1 Západní průčelí, celkový pohled  
*Poznámka: Lodžie s chladnější povrchovou teplotou jsou zasklené.*

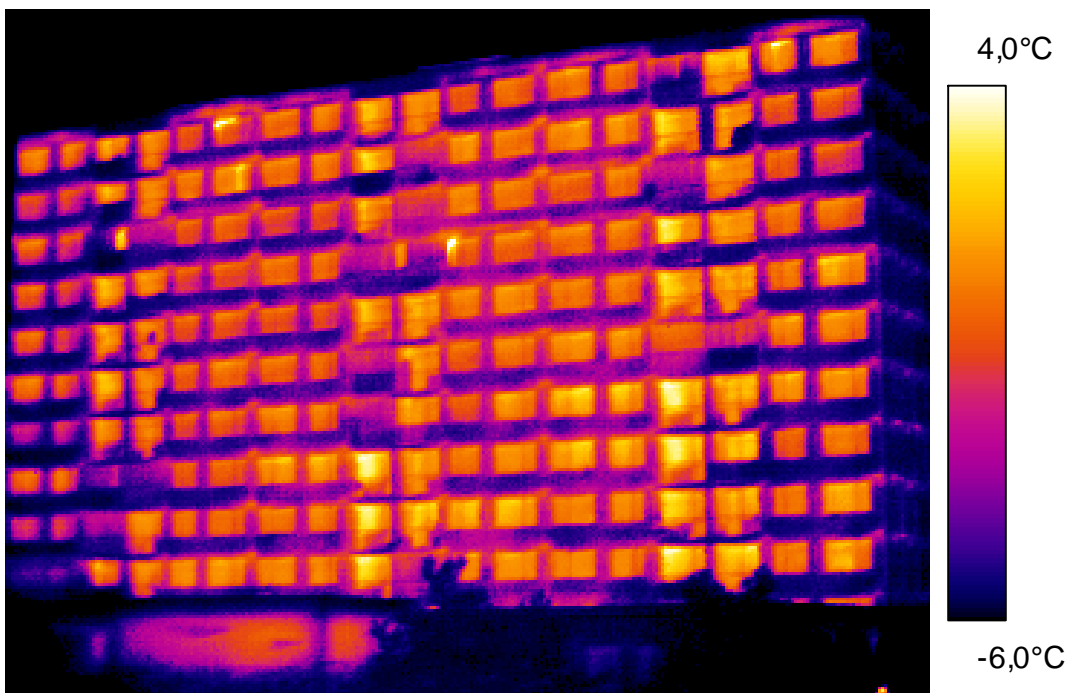
Obr. 2 Východní průčelí, celkový pohled  
*Poznámka: Lodžie s chladnější povrchovou teplotou jsou zasklené.*

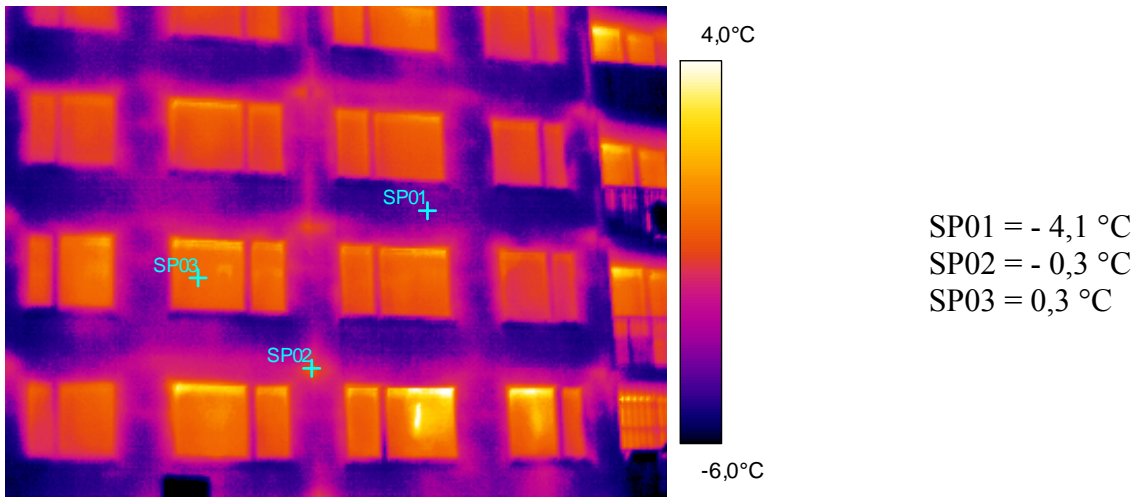
Obr. 3 Západní průčelí, detail běžných podlaží

- liniové mosty ve stycích 2 sousedních obvodových panelů a zejména bodové mosty X-styků sousedních čtyř průčelních dílců obvodového pláště – viz např. obr. 3, 9, 10, 12 a 18;

- bodové a liniové mosty ve stycích svislých i vodorovných nosných panelů uvnitř lodžii a zapuštěných vstupů – viz např. obr. 5, 7, 14 a 16.
5. Výplně otvorů v obvodových stěnách jsou původní z doby výstavby objektu, na povrchu jejich zasklení byly detekované teploty mezi hodnotami -2 až +2 °C (viz obr. 3, 4, 5, 6, 15 apod.), které poukazovaly na jejich výrazně nevyhovující parametry z hlediska prostupu tepla z pohledu současných požadavků.

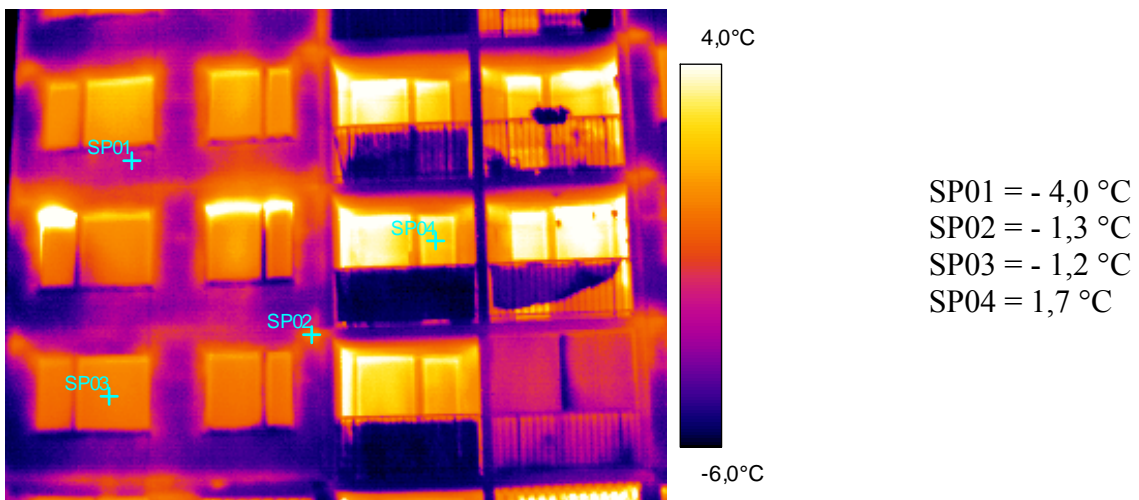
- bodové mosty ve stycích dvou průčelních dílců s konstrukcí zapuštěných lodžii (vodorovný stropní panel a boční stěny) – viz např. obr. 4, 13 apod.;

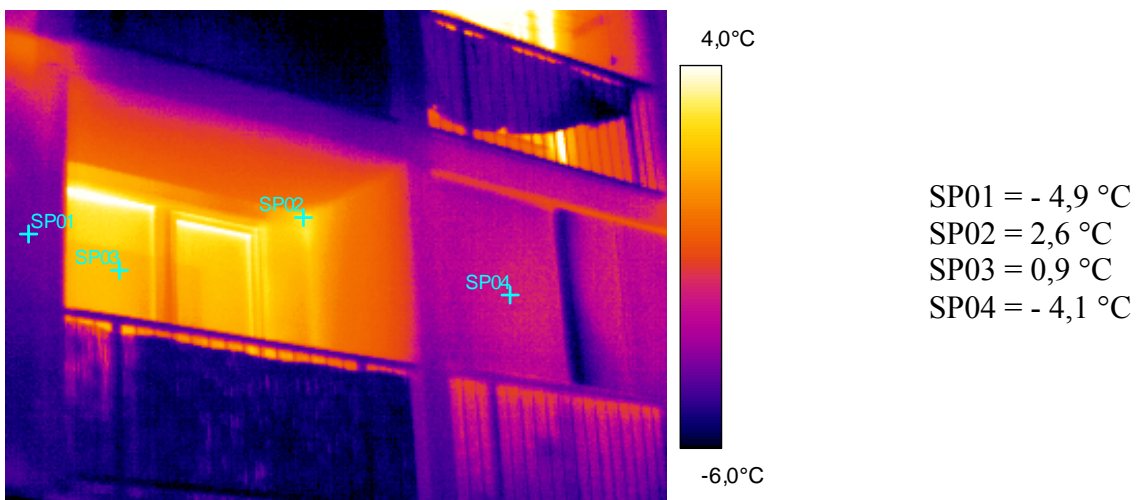
Obr. 5 Západní průčelí, detail lodžii

V této souvislosti je třeba upozornit na teplotní profil detekovaný na povrchu zasklení lodžii, které se v několika případech v objektu vyskytují (např. obr. 5 a 13). Jejich nízká povrchová teplota poukazuje na vytvoření specifického mikroklimatu uvnitř takto ošetřené lodžie, které přispívá ke snížení tepelných ztrát těchto částí objektu.

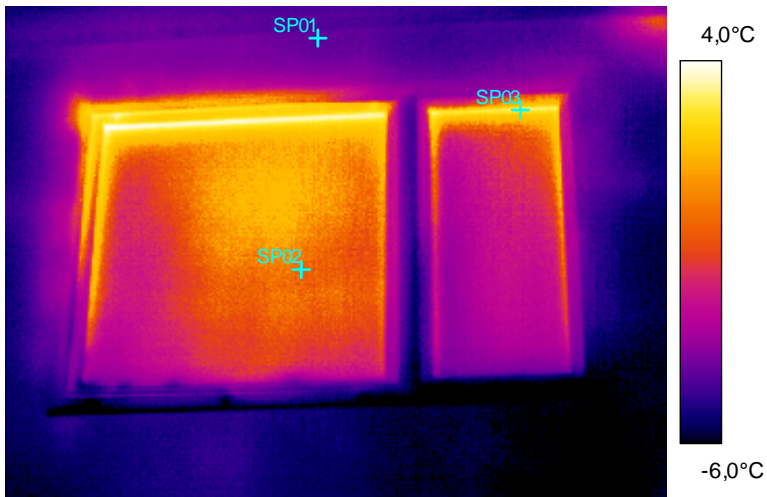
Obr. 6 Západní průčelí, detail okna

Analýza teplotního profilu výplní otvorů v místech připojovacích spár (spára mezi rámem a přílehlou konstrukcí) a funkčních spár (spára mezi rámem a křídlem) – obr. 6 a 15 – poukazuje na jejich rovněž nedostatečné parametry, které mohou být příčinou rizika kondenzace vlhkosti po obvodě otvorových výplní s následnou tvorbou plísní a zhoršování zdravotní nezávadnosti interiéru.

SP01 = - 4,0 °C  
 SP02 = - 1,1 °C  
 SP03 = 2,0 °C

4. provedení kompletní výměny výplní otvorů za nové, kvalitní prvky splňující současné požadavky na tepelně technické vlastnosti otvorových výplní s kvalitním provedením jejich připojovacích spár (řádné vypěnění a dotěsnění);

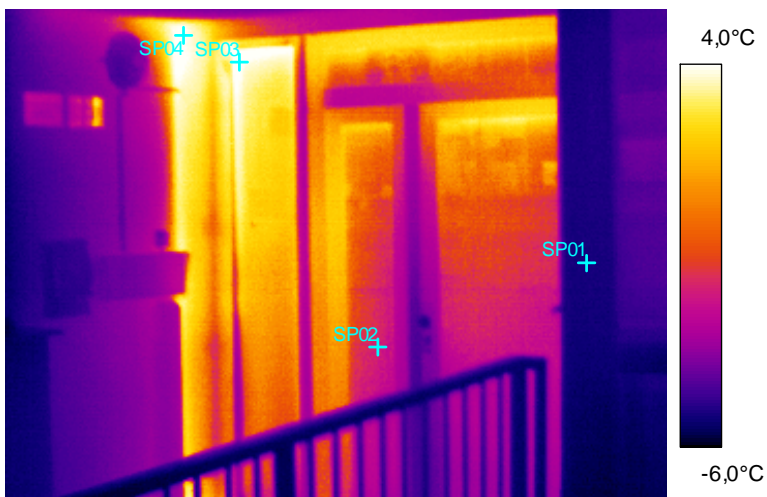
Obr. 7 Západní průčelí, detail vstupu

SP01 = - 4,4 °C  
 SP02 = - 0,2 °C  
 SP03 = 4,7 °C  
 SP04 = 4,0 °C

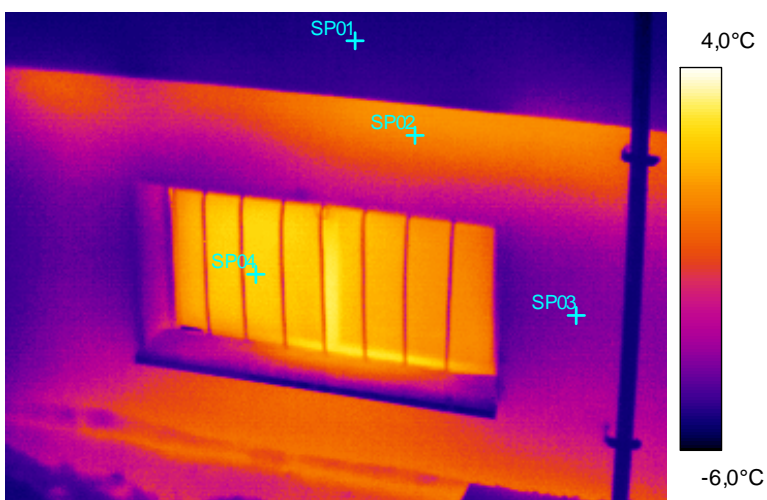
Obr. 8 Západní průčelí, detail suterénu

- liniové mosty podél horizontální linie styku obvodových dílců obvodových stěn nadzemních podlaží s blokovými dílci suterénu – viz obr. 8 a 17;
  - lokální liniové mosty podél linie styku obvodových stěn suterénu s terénem – viz obr. 8, 11 a 17;

SP01 = - 4,0 °C  
 SP02 = - 0,7 °C  
 SP03 = - 2,8 °C  
 SP04 = 0,7 °C

1. provedení analýzy tepelně vlhkostního režimu interiéru a na jejím základě navržení komplexní sanace obvodového pláště objektu;
2. zatažení tepelně izolačního systému i částečně pod úroveň terénu a tím eliminaci liniového tepelného mostu ve styku soklu dotčeného domu a terénu;

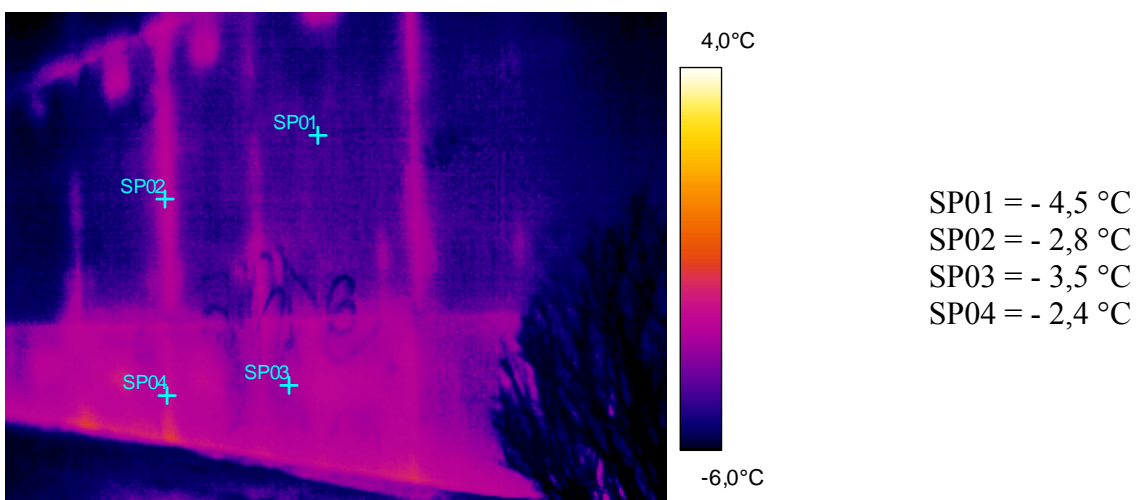
Obr. 11 Severní štít, detail spodních podlaží

- lokální liniové mosty podél vertikálních styků jednotlivých dílců obvodových stěn technického podlaží – viz obr. 11.
4. Konstrukce obvodového pláště obytných podlaží vykazuje rovněž 3 zásadní typy tepelných mostů, které lokálně představují zvýšení povrchové teploty i o více než 3 °C oproti teplotám okolního povrchu v ploše dílců. Jedná se zejména o:

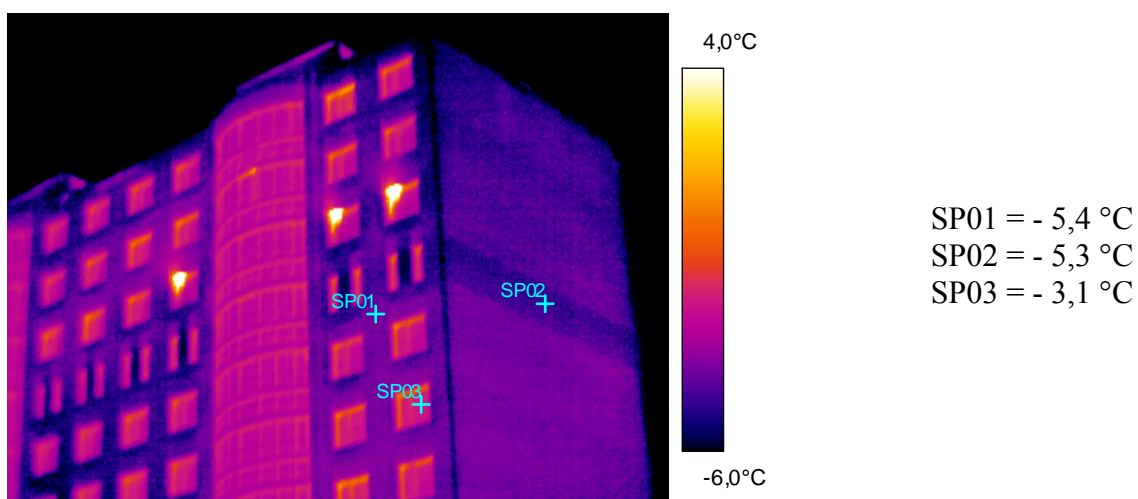
*Pro ilustraci výše uvedených závěrů je součástí grafické přílohy obr. 19, na kterém je termogram sousedního objektu Makovského 1140/13, který je již rekonstruován. Jak z termogramu vyplývá, teploty na povrchu zateplení mají hodnoty o necelý 1 °C nižší, než je teplota vnějšího prostředí. Tato hodnota je o cca 1,5 °C nižší než teplota v ploše obvodových stěn dotčeného objektu, navíc je evidentní eliminace veškerých tepelných mostů, takže celkový povrchový teplotní profil zatepleného objektu je výrazně jednotný.*

Obr. 19 Ilustrační příklad – sousední objekt Makovského 1140/13, po provedené regeneraci obvodového pláště (pozn.: teplé levé horní kouty 3 oken jsou způsobeny prohříváním těchto míst teplým vzduchem proudícím z interiéru v důsledku pootevření ventilačních křídel)
